# LAUDO DE CARACTERIZAÇÃO DE VEGETAÇÃO

## LCV 01/2019 Ciclovía Vila União - Parque Linear do Córrego Bandeirantes

**INTERESSADO:  
SECRETARIA MUNICIPAL DE  
TRANSPORTES**

**Protocolo:  
2019/10/2403**

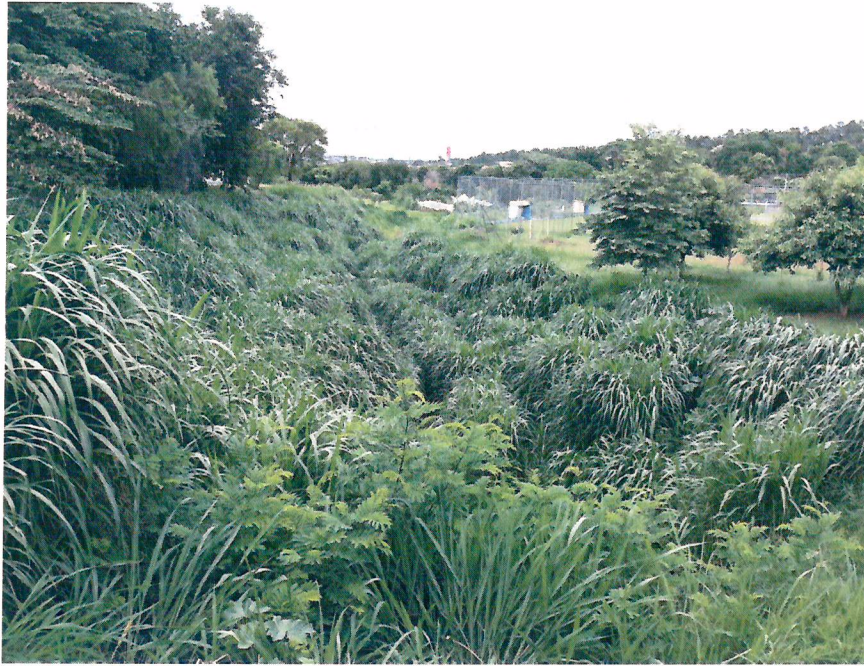
O trecho em questão do córrego bandeirantes e seu afluente sem denominação é caracterizado pela presença de vegetação alterada em suas margens, principalmente gramíneas rasteiras, alguns indivíduos arbóreos isolados e presença de indivíduos exóticos invasores da espécie *Leucaena leucocephala*, conforme pode ser observado nas Figuras 32 e 33.

**Figura 32.** Vista do córrego bandeirantes com suas margens apresentando vegetação gramínea, um campo de futebol ao fundo e poucas árvores isoladas dispersas.

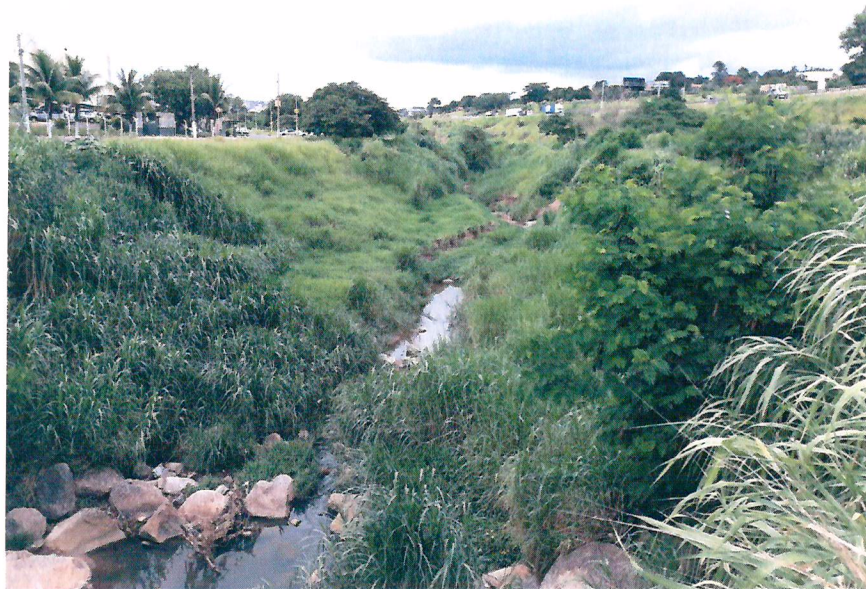
**Figura 33.** Vista do córrego bandeirantes com a presença de assoreamento, vegetação gramínea nas margens e algumas Leucenas (*Leucaena leucocephala*).

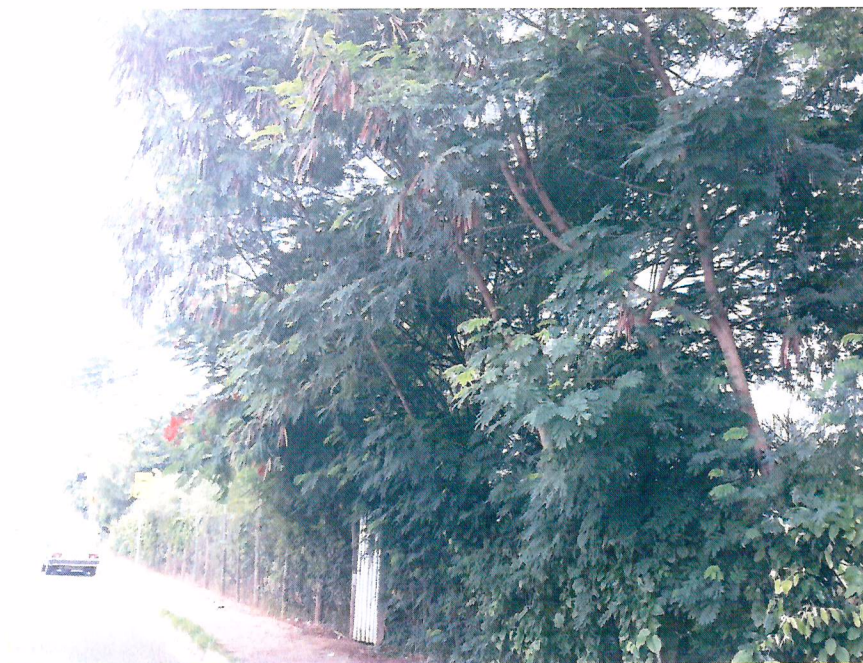
- Trecho de intervenção em APP nº 6 (702,12 m<sup>2</sup>): necessário para a implantação da ciclofaixa, caracterizado por vegetação rasteira e árvores isoladas. Dentre as árvores incidentes no trecho, será necessário suprimir 14 (quatorze) indivíduos arbóreos - identificados na Tabela 01 pelos nº 16 a 29; além de um aglomerado de árvores da espécie *Leucena leucocephala* com área de 42 m<sup>2</sup> (Figura 34).

**Figura 34.** Aglomerado da espécie *Leucaena leucocephala* - localizado no trecho de intervenção em APP nº 06, a ser suprimido.

Para a implantação das obras em questão, haverá ainda a necessidade de supressão de 01 aglomerado da espécie *Leucena (Leucaena leucocephala)*, com 42 m<sup>2</sup> e intervenção em APP de uma área total de 5.104,96 m<sup>2</sup>.

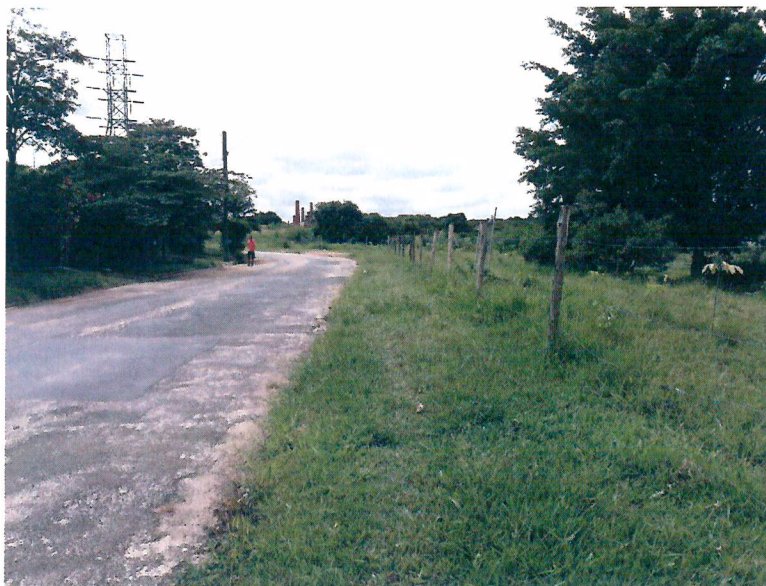
- Trecho de intervenção em APP nº 1 (224,73 m<sup>2</sup>): necessário para a implantação da ciclofaixa e passeio, caracterizado por vegetação rasteira e não possui árvores isoladas para supressão.

Foto 01. Vista do trecho de intervenção em APP nº 01, para a implantação da ciclovia - Parque Linear do córrego Bandeirantes.

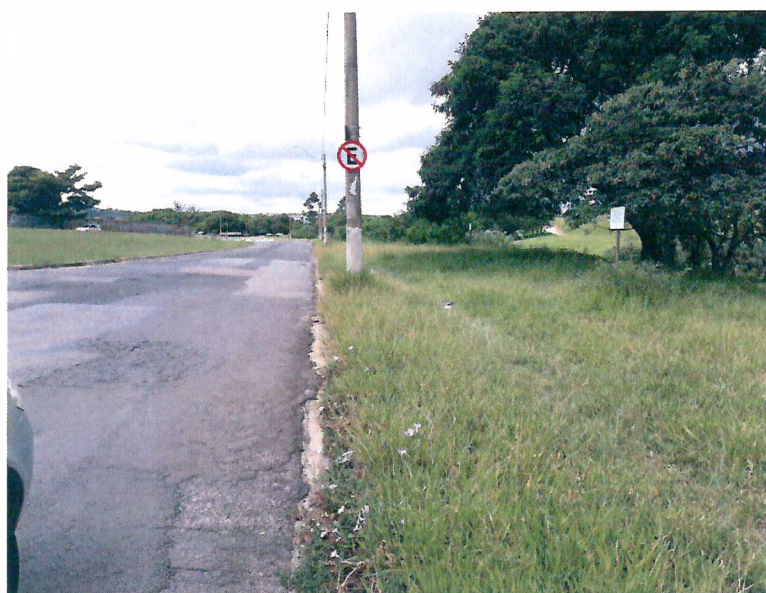
- Trecho de intervenção em APP nº 2 (1.095,63 m<sup>2</sup>): necessário para a implantação da ciclofaixa, baia e passeio, caracterizado por vegetação rasteira e não possui árvores isoladas para supressão.

Foto 02. Vista do trecho de intervenção em APP nº 02, para a implantação da ciclovia - Parque Linear do córrego Bandeirantes.

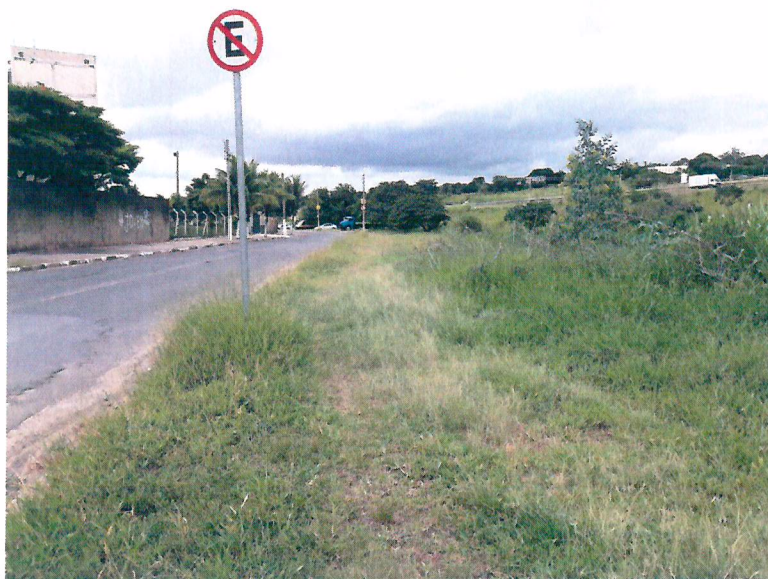
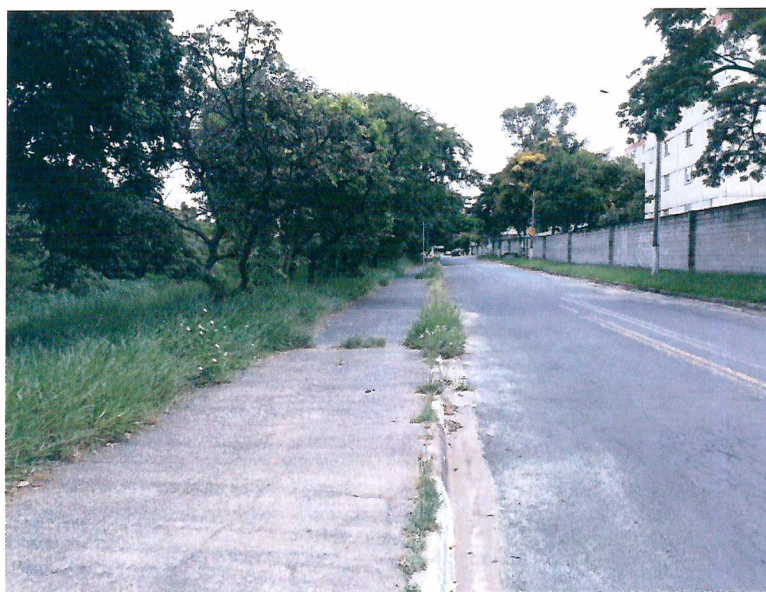
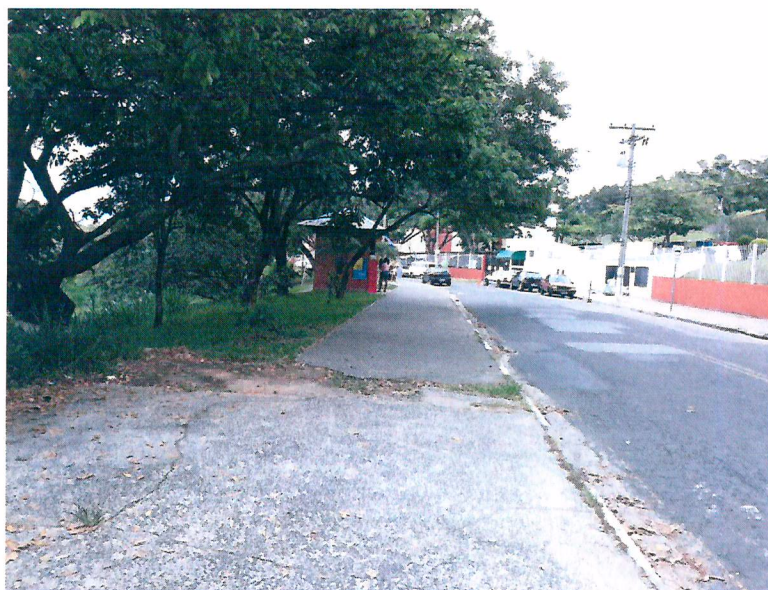
- Trecho de intervenção em APP nº 3 (1.369,42 m<sup>2</sup>): necessário para a implantação da ciclofaixa e passeio, caracterizado por vegetação rasteira e árvores isoladas. Dentre as árvores incidentes no trecho, será necessário suprimir 05 (cinco) indivíduos arbóreos - identificados na Tabela 01 pelos nº 11 a 15.

Foto 03. Vista do trecho de intervenção em APP nº 03, para a implantação da ciclovia - Parque Linear do córrego Bandeirantes.

Foto 04. Vista do trecho de intervenção em APP nº 03, para a implantação da ciclovia - Parque Linear do córrego Bandeirantes.

**Foto 05.** Vista do trecho de intervenção em APP nº 03, para a implantação da ciclovia - Parque Linear do córrego Bandeirantes.

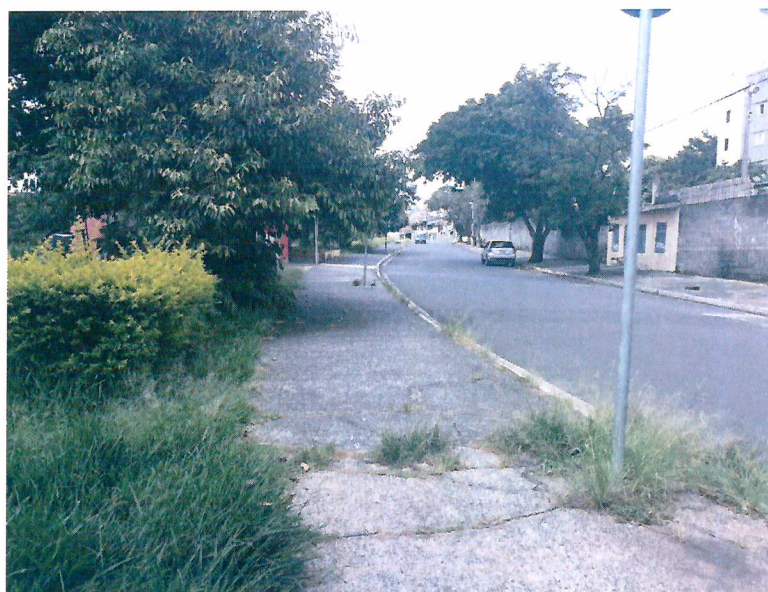
- Trecho de intervenção em APP nº 4 (164,29 m<sup>2</sup>): necessário para a implantação da ciclofaixa e bicicletário, caracterizado por vegetação rasteira e árvores isoladas, no entanto não será necessário a supressão das mesmas.

**Foto 06.** Vista do trecho de intervenção em APP nº 04, para a implantação da ciclovia - Parque Linear do córrego Bandeirantes.

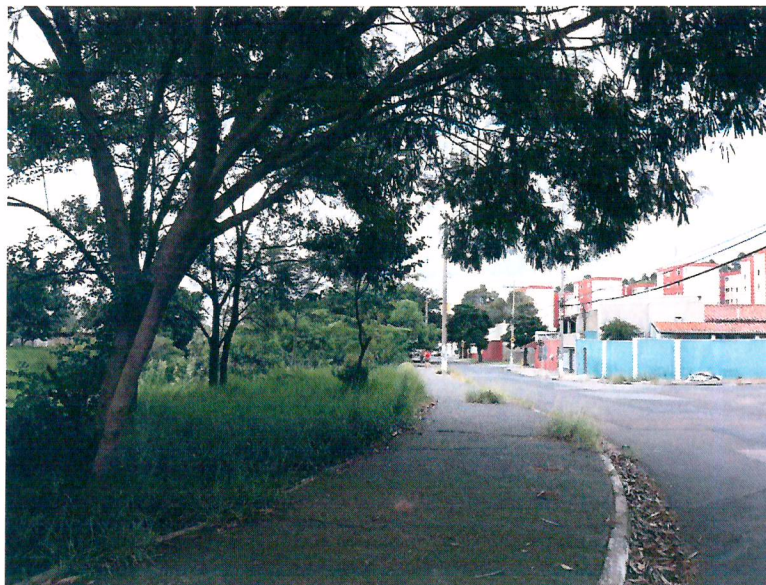
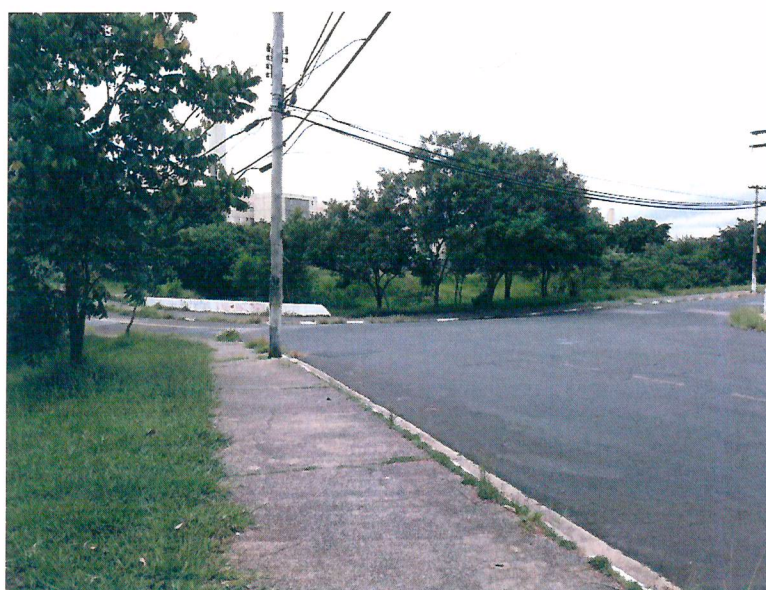
- Trecho de intervenção em APP nº 5 (315,92 m<sup>2</sup>): necessário para a implantação da ciclofaixa, caracterizado por vegetação rasteira e árvores isoladas. Dentre as árvores incidentes no trecho, será necessário suprimir 06 (seis) indivíduos arbóreos - identificados na Tabela 01 pelos nº 05 a 10.

Foto 07. Vista do trecho de intervenção em APP nº 05, para a implantação da ciclovia - Parque Linear do córrego Bandeirantes.

Foto 08. Vista do trecho de intervenção em APP nº 05, para a implantação da ciclovia - Parque Linear do córrego Bandeirantes.

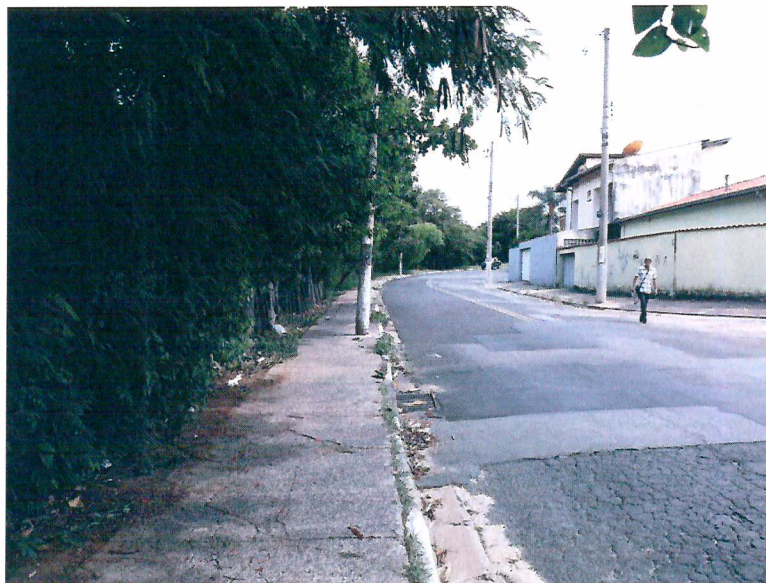
**Foto 09.** Vista do trecho de intervenção em APP nº 06, para a implantação da ciclovia - Parque Linear do córrego Bandeirantes.

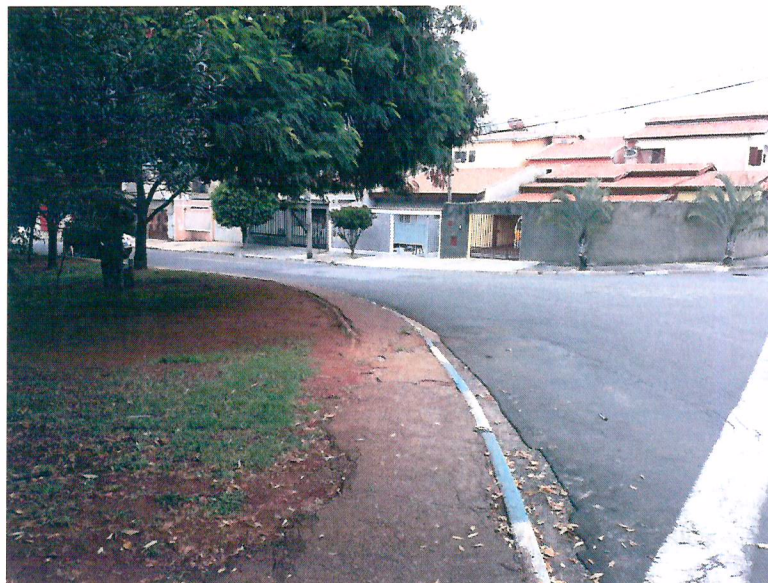
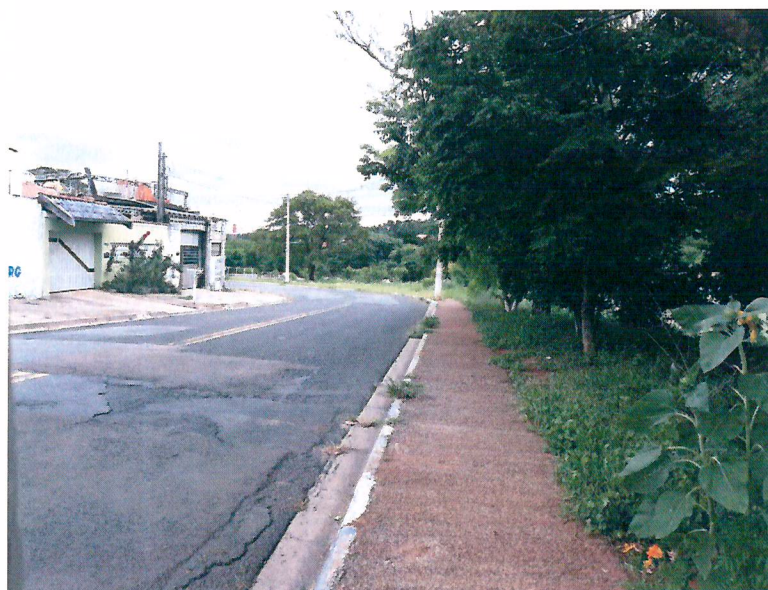
- Trecho de intervenção em APP nº 8 (714,66 m<sup>2</sup>): necessário para a implantação da ciclofaixa e passeio, caracterizado por vegetação rasteira e árvores isoladas, no entanto não será necessário a supressão das mesmas.

Foto 11. Vista do trecho de intervenção em APP nº 08, para a implantação da ciclovia - Parque Linear do córrego Bandeirantes.

Foto 12. Vista do trecho de intervenção em APP nº 08, para a implantação da ciclovia - Parque Linear do córrego Bandeirantes.
